# Slutredovisning LOVA

## Anläggning av dammar vid Lilla Bjällerup

d.nr 501-18951-2019

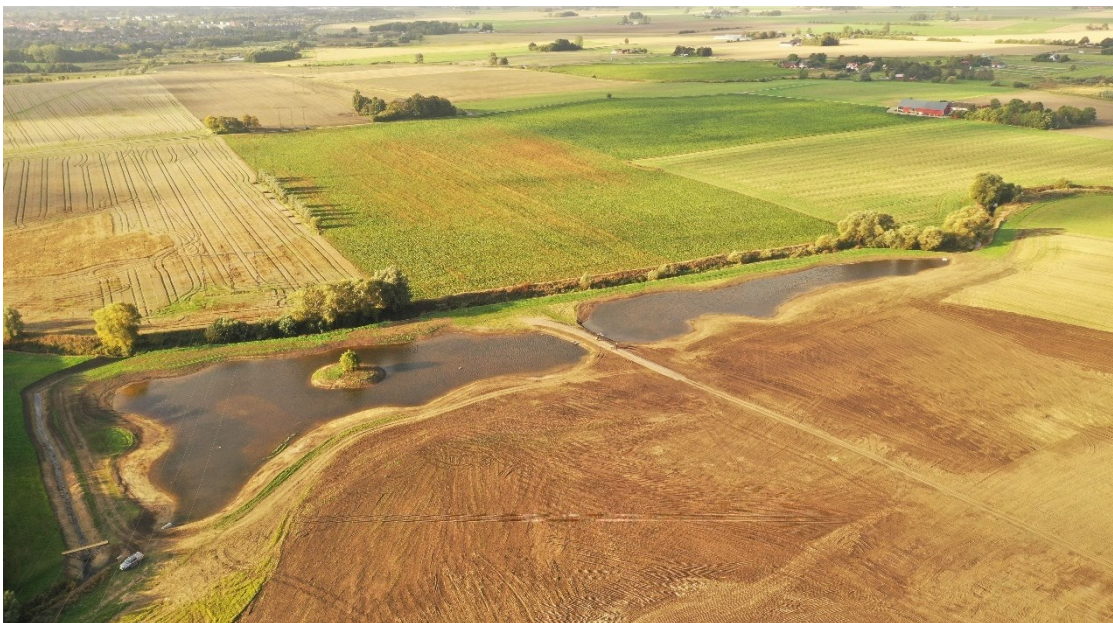
Figur 1. Färdig anläggning

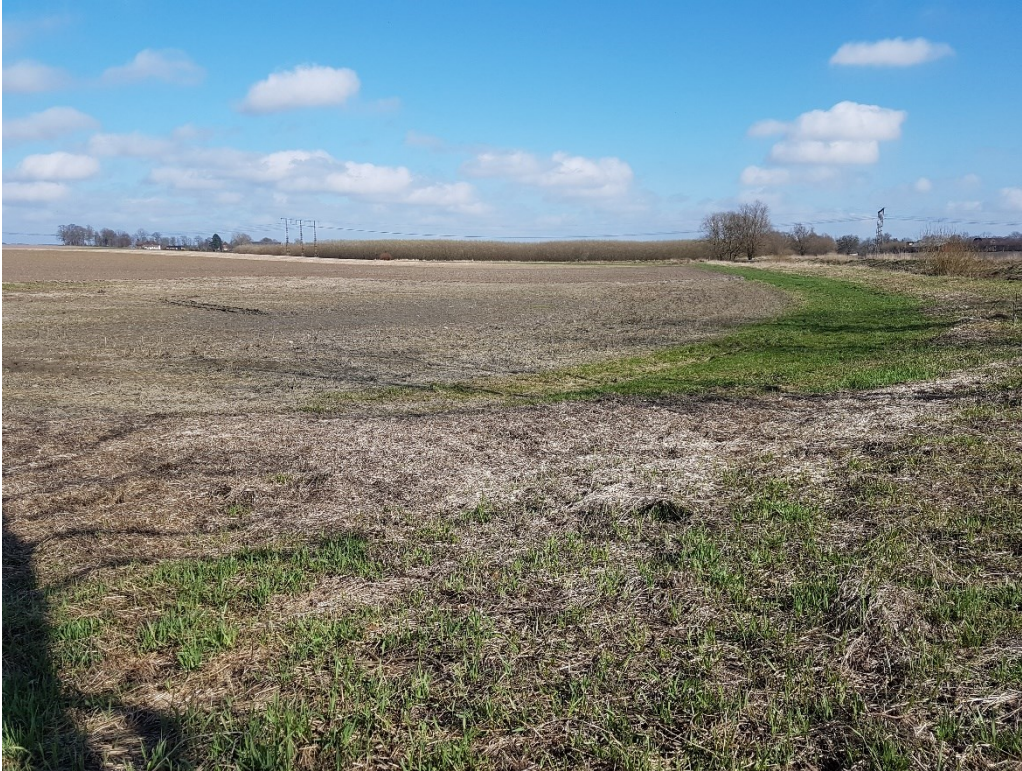
Figur 2 Platsen för åtgärden. Tidigare brukades området som åker.

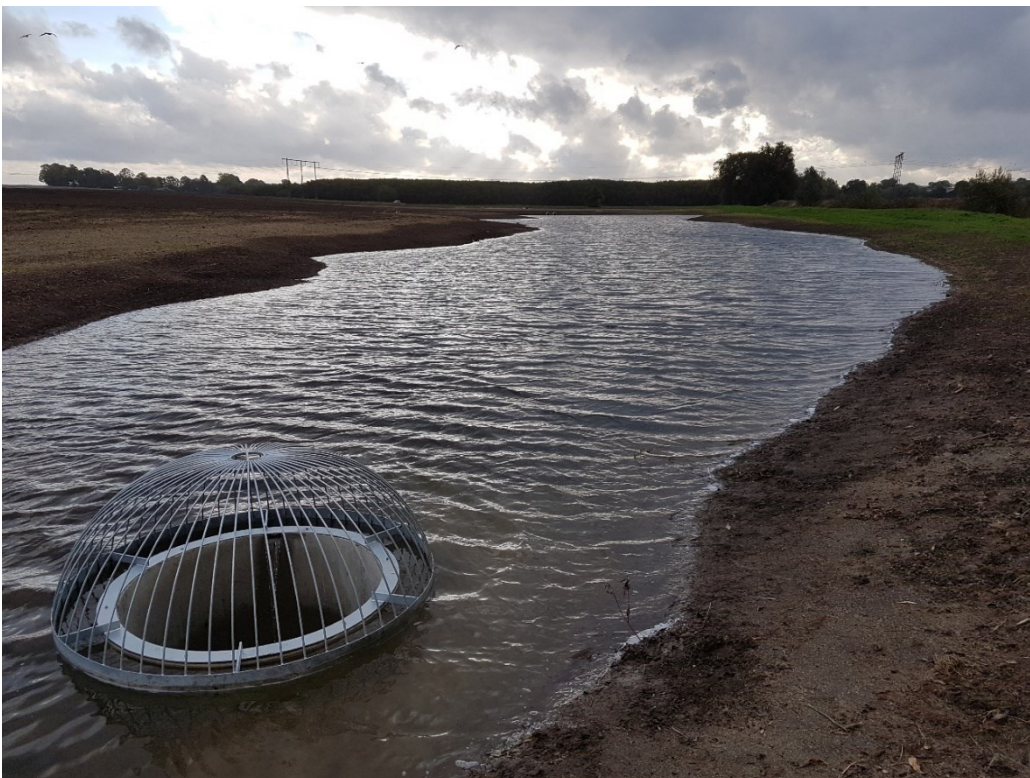
Figur 3. Utloppsbrunnen.

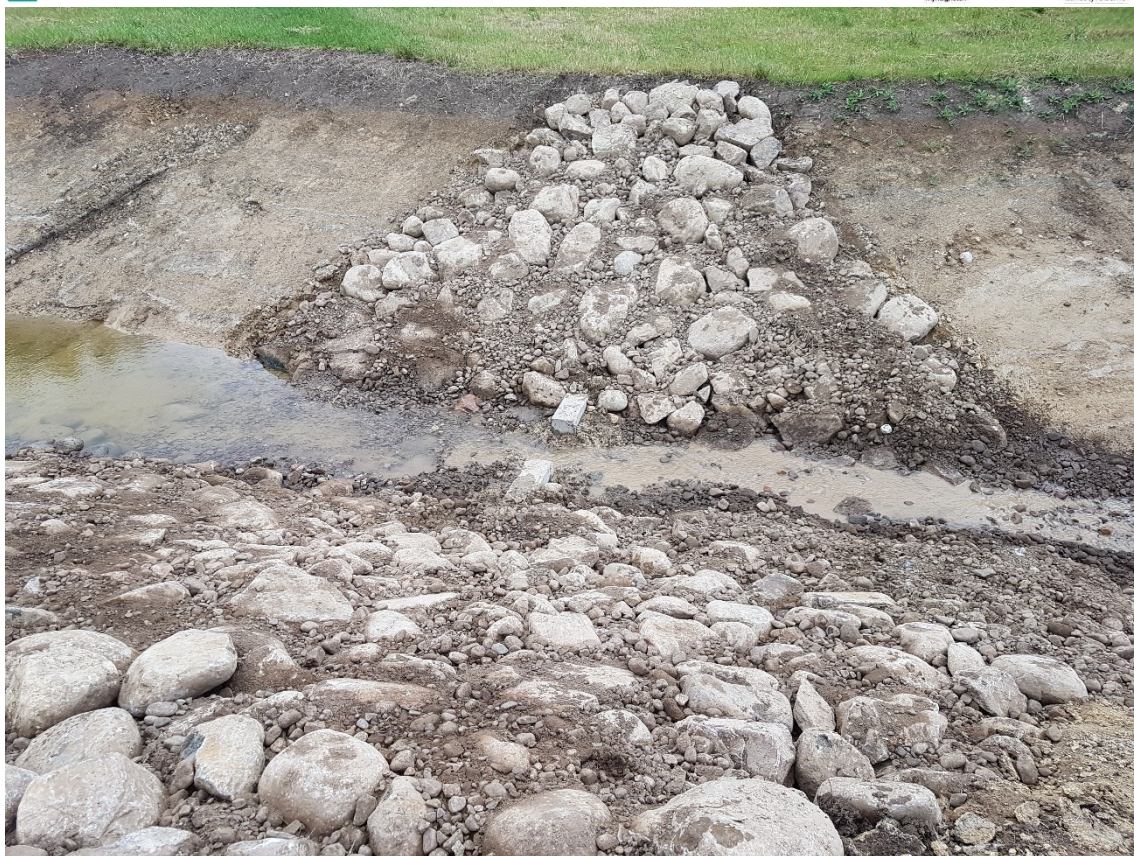
Figur 4. Dämme som fördelar vattnet i Råbydiket mellan dammarna och diket.

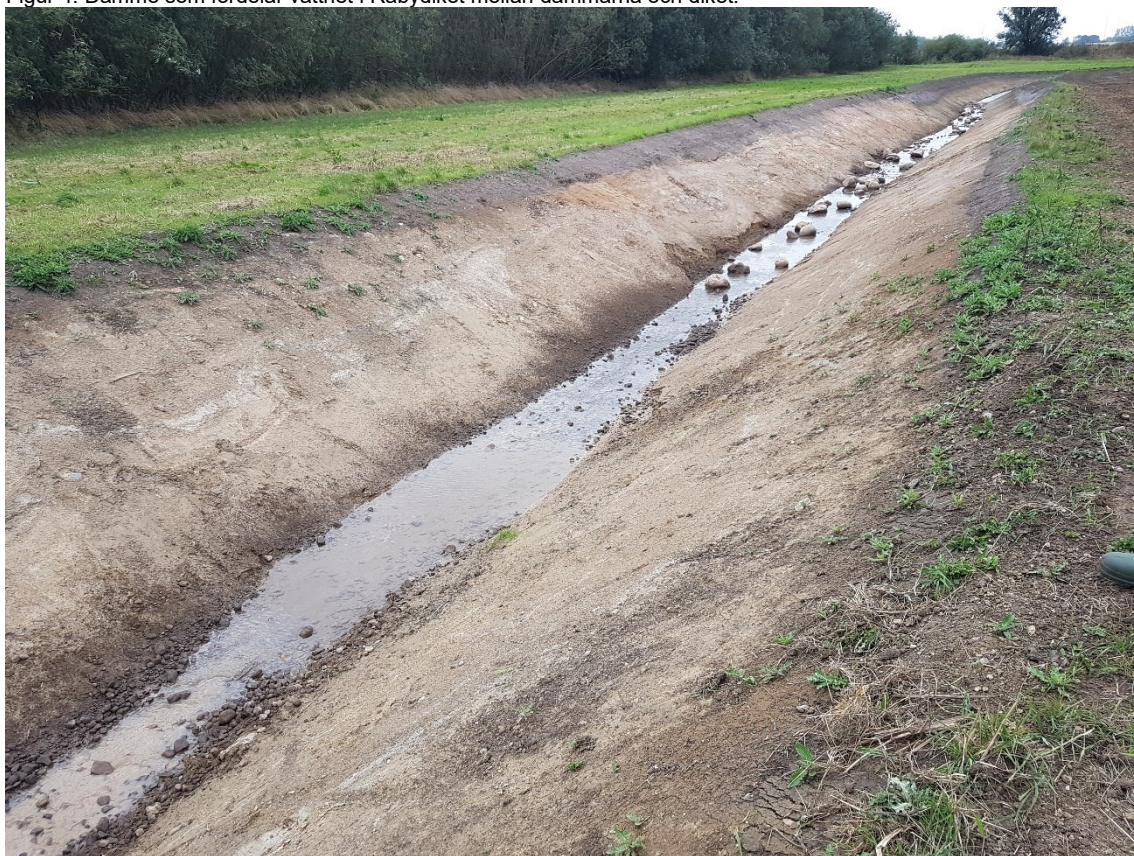
Figur 5. Råbydikets nya sträckning med utlagt grus och sten.
